Nuovo impianto di verniciatura a polveri

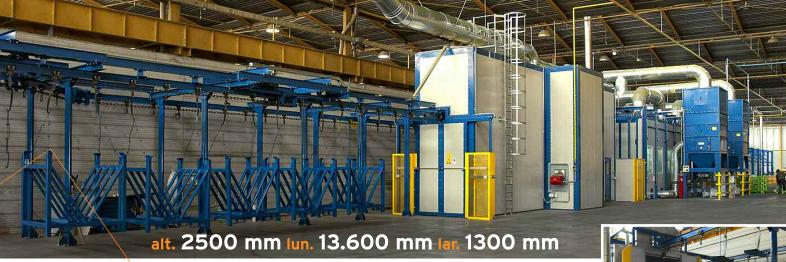
L'impianto è così composto:

Tunnel di lavaggio: costituito da due vasche con una capacità di 13,5 m³, all'interno di un tunnel costituito da due camere in acciaio inox e attrezzato con dispositivi di spruzzo. I pezzi vengono trattati in due fasi distinte, la prima che dura da 3 ai 5 minuti, con soluzioni alcaline di ferro zinco alluminio a una temperatura di 50° per il fosfograssaggio, la seconda con risciacquo ad acqua a temperatura ambiente.

Zona di asciugatura: costituito da un forno realizzato con pannelli sandwich (dallo spessore 150 mm), dove i pezzi asciugano ad una temperatura di 100° per 10 minuti.

Verniciatura: costituita da cabina in cui si compie l'applicazione della vernice in polvere con processo elettrostatico. Progettata con due postazioni manuali è dotata di un sistema di aspirazione a pavimento studiato per poter eseguire contemporaneamente verniciature a più colori su articoli diversi, al fine di rende più flessibile e dinamica la produzione.

Polimerizzazione: costituito da un forno realizzato con pannelli sandwich (dallo spessore 150 mm), polimerizza la vernice a una temperatura di 180° per 20 minuti (i tempi e la temperatura possono variare in funzione dello spessore e del tipo di materiale).
